Evaluasi Kinerja Embung Kecil di Kabupaten Ende

*Maria A. Henny Melani¹, I Made Udiana¹, Dantje A. T. Sina¹

¹Program Studi Teknik Sipil, Fakultas Sains dan Teknik Universitas Nusa Cendana

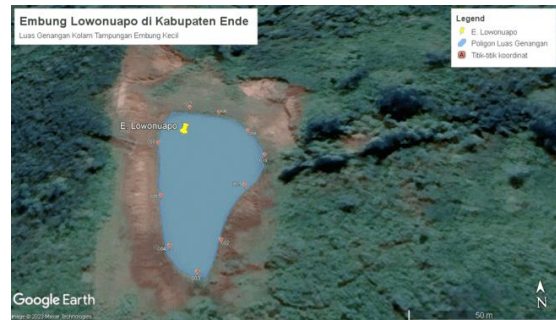
Gambar 3. Penandaan titik koordinat Embung Lowonuapo Menggunakan GPS

Kondisi kolam tampungan Embung Lowonuapo dapat dilihat pada Gambar 3.

Embung Lowonuapo memiliki luas genangan sebesar 1,40 Ha pada tahun 2007 saat pembangunan embung dan luas genangan sekarang sebesar 0,28 Ha pada tahun 2023 saat dilakukan survei penelitian di lokasi embung. Selisih luas genangan selama kurang lebih 16 tahun sebesar 1,12 Ha yang menunjukkan telah terjadi pengendapan atau sedimentasi sehingga air yang harusnya dapat ditampung dengan kapasitas hingga 1,40 kini hanya dapat menampung 20% dari luas tampungan yang seharusnya. Endapan atau sedimentasi pada embung ini juga mempengaruhi ketersediaan air sehingga terjadi penurunan fungsi embung secara signifikan. Diperoleh nilai rata-rata setiap variabel kolam tampungan Embung Lowonuapo sebesar 2,67 dan maka diperoleh kesimpulan bahwa kondisi kolam tampungan embung tergolong cukup baik. Pipa jaringan distribusi terbagi atas dua jenis yakni pipa transmisi dan pipa distribusi. Kedua pipa yang digunakan ini umumnya menggunakan Pipa PVC (*Polyvinyl Chloride*) Tipe AW berdiameter 2 inci atau pipa HDPE (*High Density Poly Ethylene*) dengan diameter 1 ¼ inci.
