**JUTEKS - JURNAL TEKNIK SIPIL**  
E-ISSN: 2621-9786 | P-ISSN: 2527-5496 | DOI prefix: 10.32511

## **Asesmen Stabilitas Geoteknik dan Rekomendasi Perbaikan Tanah dengan *Soil Grouting* dan *Drainage Tunnels*** (Studi kasus: Pergeseran dinding penahan tanah pondasi tower transmisi)

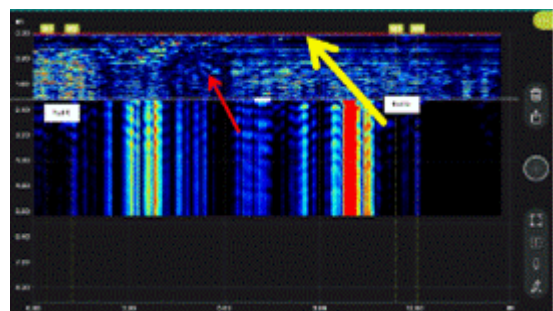
Gambar 5. Radiogram Scan Pedestal C ke Pedestal B

Hasil scan *GPR* mendeteksi adanya rongga yang terisi air di kedalaman 0-1 m pada jarak 3 m dari pedestal C (Panah Kuning Gambar 5) dan di kedalaman 1-3 m di area Pedestal C (Panah merah Gambar 5).

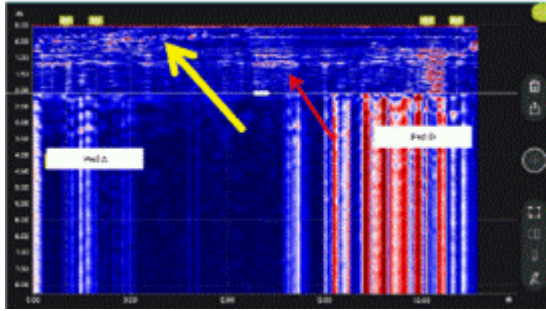
**Gambar 6. Radiogram Scan Pedestal A ke Pedestal D**

Teridentifikasi adanya indikasi rongga yang terisi air di kedalaman 0-1 m dekat Pedestal A (Panah Kuning Gambar 6) dan kedalaman 1-3 m di area Pedestal D (Panah Merah Gambar 6). Dari hasil analisa data Radiogram pada lokasi tower maka estimasi Dimensi pondasi Tower T129 dan adanya indikasi kantung air seperti pada Gambar 7.

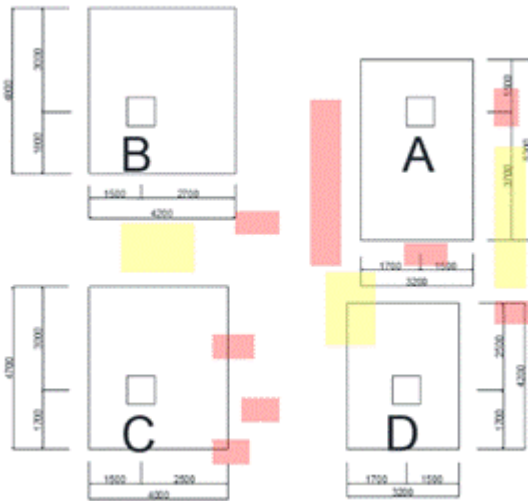
**Gambar 7. Dimensi pondasi hasil interpretasi radiogram scan pedestal A ke pedestal D dan indikasi adanya kantung air**

Warna merah pada Gambar 7, mengindikasikan *possible water channeling* pada kedalaman 0-1 m, dan warna kuning mengindikasikan tanah sangat lunak di kedalaman 1-3 m.

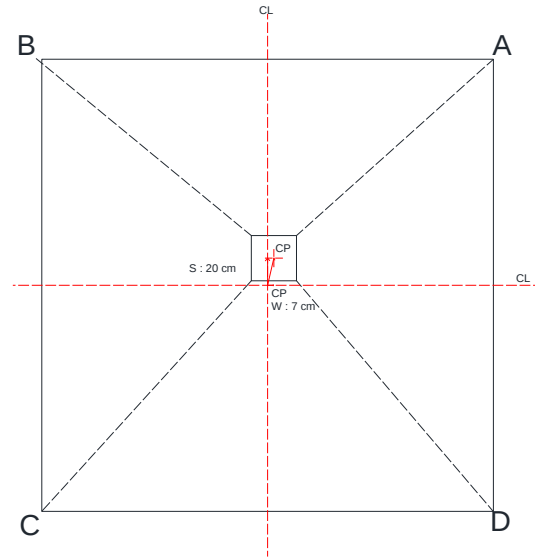
**Gambar 8. Ilustrasi hasil vertikaliti**

Dari hasil analisa pengukuran ditemukan adanya perbedaan posisi Centre Point pada Kaki Tower (elv. +0,00), bagian tengah tower (elv. +21,00 m) dan centre point puncak tower (elv. +41,50). Deviasi Centre Point Atas bergeser sebesar  $\pm 20$  cm kearah selatan dan  $\pm 7$  cm kearah barat.

Deviasi Centre Point bisa juga diukur dengan menggunakan metode Plumb-Bob dengan menempatkan unting- unting pada Centre Point Atas Tower dan menarik garis diagonal pada Sumbu BD dan AC. Jarak unting unting dan garis sumbu BD akan didapat 20,3 cm, sementara jarak unting unting dengan garis sumbu AC sebesar 7,8 cm.

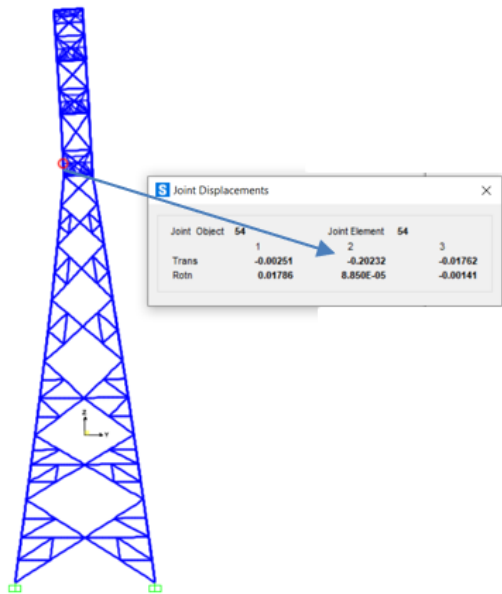
Gambar 11. Struktur Tower DD6 + 12 m, dengan defleksi 20 cm

Tower DD6+12 m dengan kondisi terdeformasi sesuai dengan hasil *verticallity*, dianalisis dengan pembebanan yang merepresentasikan defleksi yang terjadi sesuai dengan hasil *verticallity*.

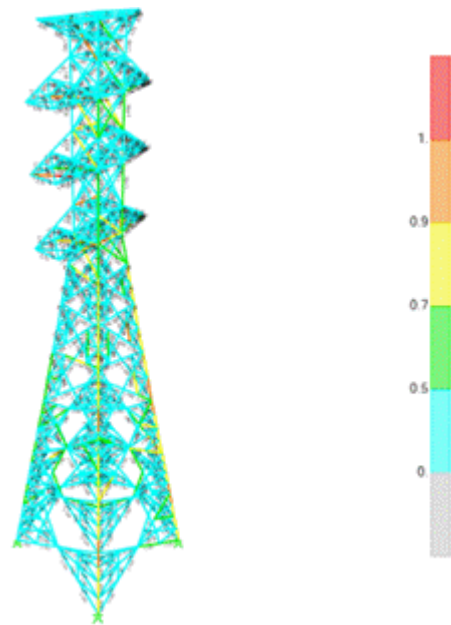
Gambar 12. Stress ratio Tower T.129 DD6 + 12 m

Rasio tegangan (Demand/Capacity Ratio) seperti yang ditunjukkan pada Gambar 12

Dari hasil analisis dengan kondisi kemiringan tower sesuai dengan kondisi aktual menunjukkan bahwa ratio tegangan pada beberapa elemen tower sudah mendekati 1 ( $SF=1,5$ ). Jika tidak segera dilakukan penanganan dan pergerakan masih terjadi maka SF akan menjadi kurang dari 1,5 dan berpotensi akan mengalami kegagalan jika  $SF < 1$ .

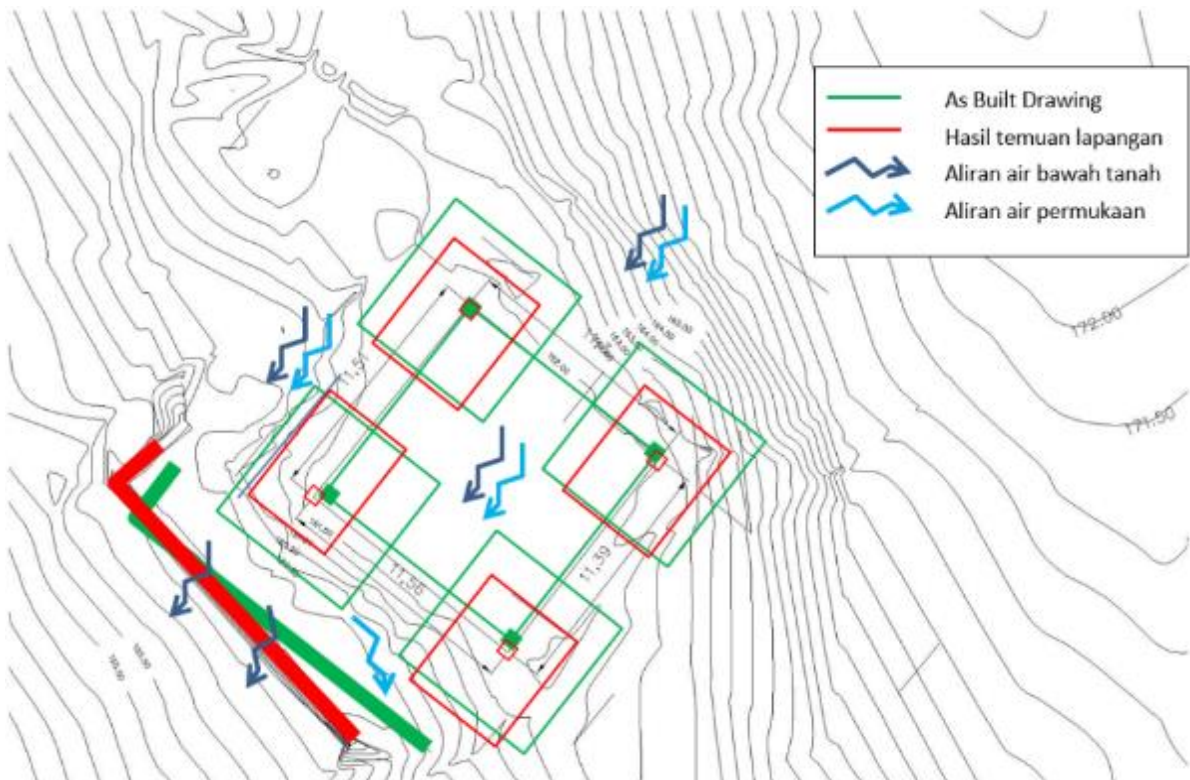
Gambar 13. Ilustrasi as built drawing dibandingkan dengan hasil investigasi lapangan

Berdasarkan kajian data sekunder, hasil investigasi lapangan, hasil pemodelan dan analisis, proses terjadinya pergerakan tanah, dinding penahan tanah, pondasi tower serta kemiringan pad tower diidentifikasi seperti dalam Gambar 13.

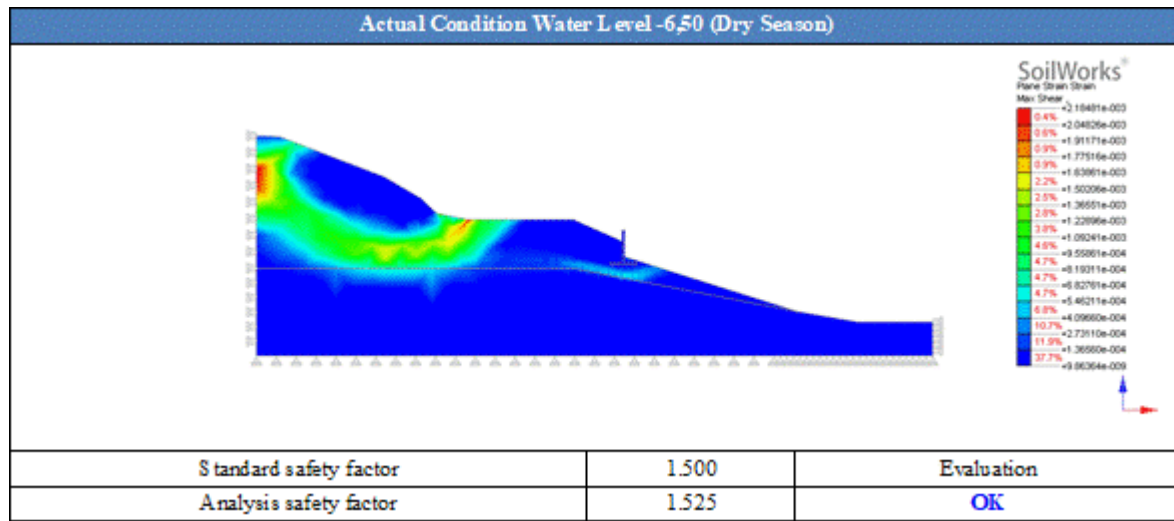
**Gambar 14.** Hasil analisis MIDAS dengan kondisi eksisting ketika muka air tanah pada kondisi normal

Hasil analisis geoteknik dengan kondisi muka air tanah normal (pada saat musim kemarau) dimana muka air tanah berada pada -6.50 m di bawah permukaan tanah menunjukkan *safety factor* (SF) untuk stabilitas lereng tersebut adalah 1.525 ( $SF_{min} > 1,50$ ). Seperti ditunjukkan pada Gambar 14.

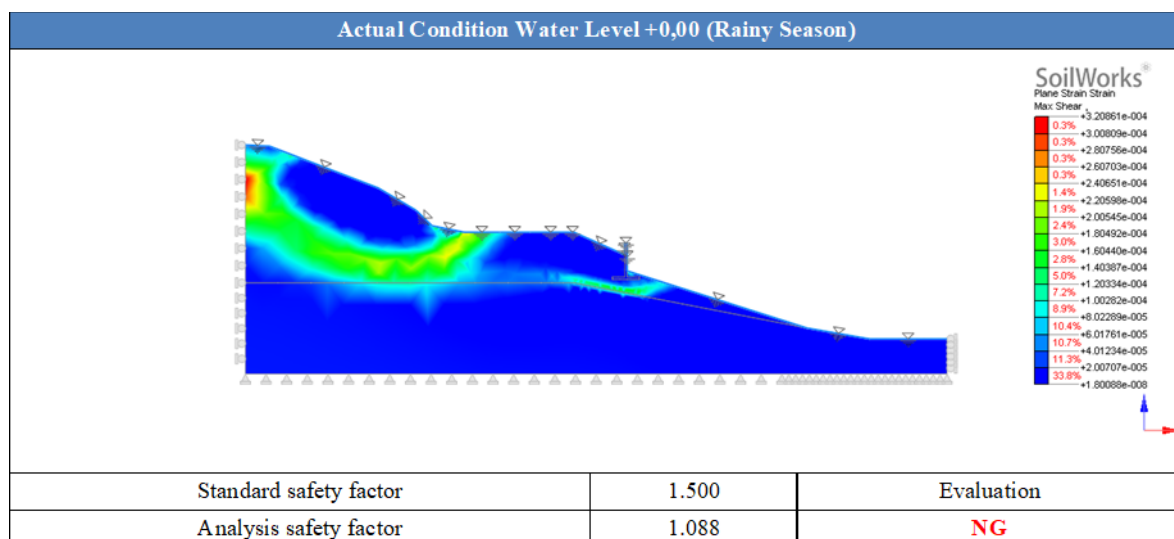
**Gambar 15.** Hasil analisis MIDAS dengan kondisi eksisting ketika muka air tanah naik sampai permukaan

Ketika curah hujan tinggi, maka muka air tanah akan naik sampai ke permukaan. Hal ini mengakibatkan tanah di belakang dinding penahan tanah tergerus. Berdasarkan *scan* GPR kondisi di bawah permukaan tanah diindikasikan terdapat rongga dan air, di bawah area pondasi tower. Pada kondisi ini DPT mendapatkan tambahan beban dari tekanan air tanah. Dengan ketinggian dinding penahan tanah 4 m, dan tekanan tanah pasif di depan DPT juga sudah terkikis, maka beban tambahan akibat air pada bagian bawah DPT bisa mencapai 4 ton/m'. Tergerusnya tanah pada sisi luar DPT mengurangi tekanan tanah pasif.

Aliran air tanah permukaan yang tertahan oleh DPT menggerus tanah timbunan di sisi dalam DPT yang mengurangi *counter weight* akibatnya stabilitas guling dan geser berkurang, Kondisi-kondisi ini yang menyebabkan DPT bergeser. Dibuktikan dengan analisis geoteknik yang menunjukkan pada kondisi tersebut *safety factor* menjadi  $1,088 < 1,5$ , dengan pergeseran antara 50 cm sd 100 cm, seperti hasil temuan lapangan yang diilustrasikan pada Gambar 13. Akibat tergerusnya tanah permukaan dan adanya rongga bawah tanah di bawah pondasi tower mengakibatkan daya dukung pondasi telapak berkurang seperti ilustrasi pada Gambar 16.

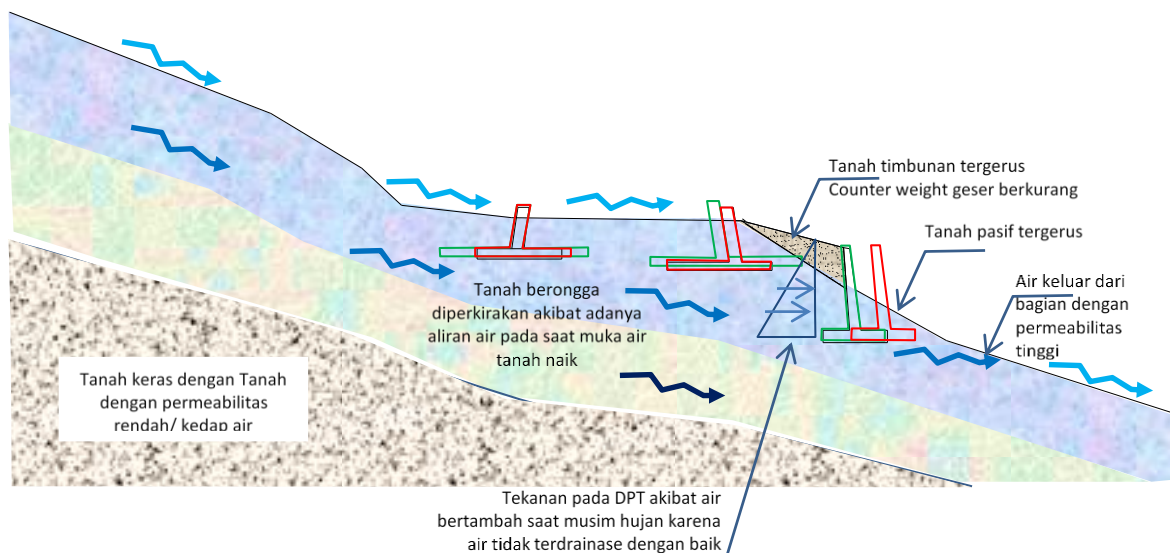
Hal ini mengakibatkan penurunan tanah sebesar 16 cm dan pergeseran sebesar 11 cm. Hasil analisis geoteknik menunjukkan pembenaran atas hipotesa tersebut. Walaupun daya dukung tanah masih dalam batas yang diijinkan, namun jika kondisi ini masih belum stabil, tentunya akan terus mengurangi *safety factor* dan membahayakan kondisi tower.

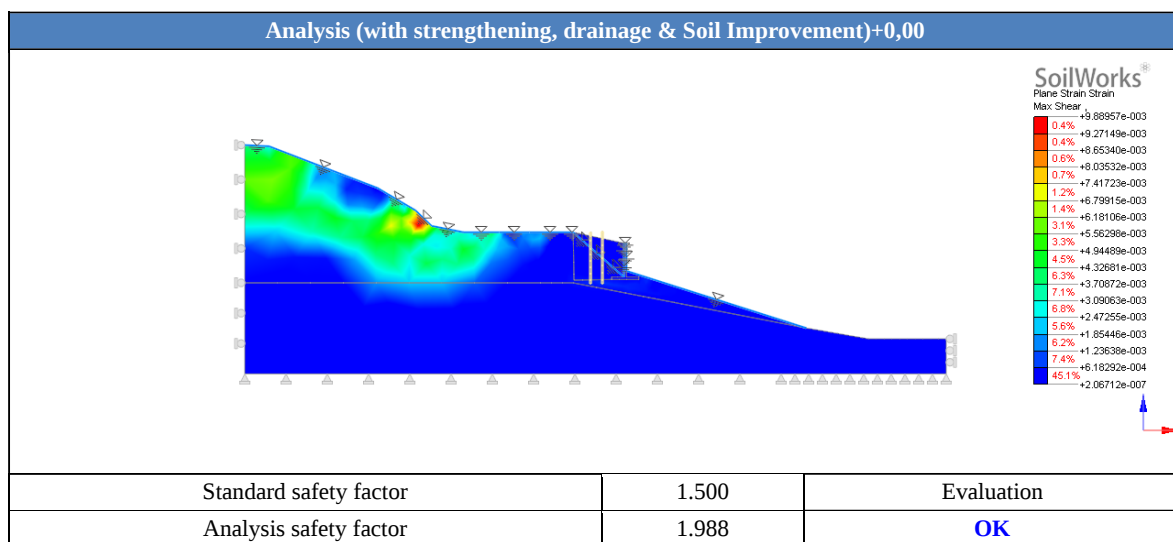
Gambar 18. Hasil analisis MIDAS dengan perbaikan mengembalikan timbunan tanah antara DPT dan tower dengan timbunan pilihan, pemasangan wheep hole pada DPT dan secant pile di sisi depan DPT

Gambar 17. Dengan melakukan rekomendasi perbaikan yang diusulkan, maka berdasarkan analisis geoteknik (Gambar 18), *safety factor*-nya menjadi 1,988 ( $SF_{min}=1,50$ ).
