KAJIAN TEKNIS TERHADAP KEGAGALAN STRUKTUR GEDUNG KPPTSP DI KOTA RUTENG - KABUPATEN MANGGARAI

Diarto Trisnoyuwono^{1*}, Aloysius G. Lake², Welem MWL Daga³

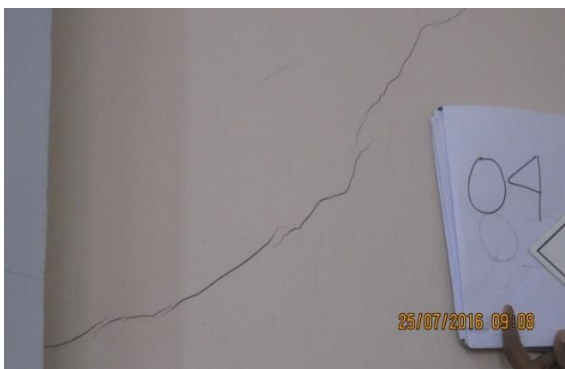
Gambar 3. Retakan di bidang dinding

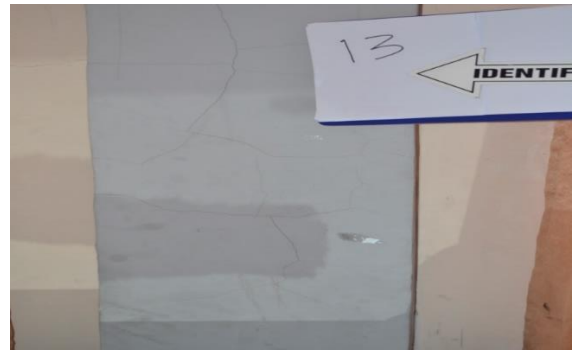
Gambar 4. Retakan di bagian kolom struktur

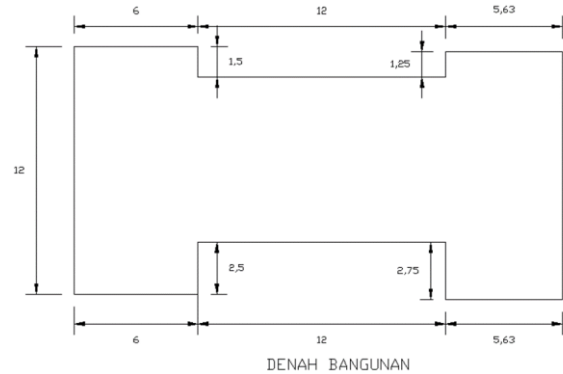
Gambar 5. Denah Bangunan

1. Bentuk denah gedung yang tidak simetris.
2. Pada rangka yang memikul beban vertikal, ada fenomena yang disebut goyangan (*sidesway*). Bila suatu rangka tidak berbentuk simetris, atau tidak dibebani simetris, struktur akan mengalami goyangan (translasi horizontal) ke salah satu sisi.

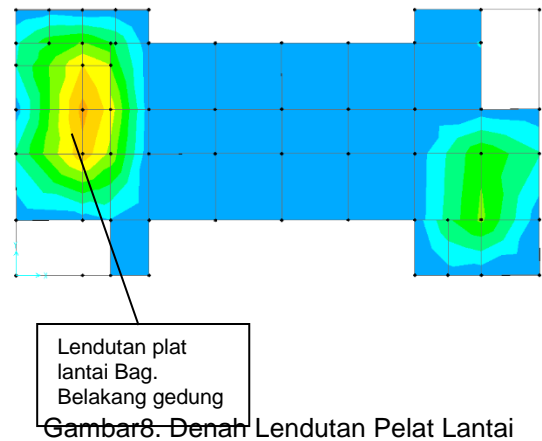
Gambar 8. Denah Lendutan Pelat Lantai

Dari gambar 7 terlihat adanya deformasi pelat lantai yang ekstrem di bagian depan dan belakang (ditandai dengan warna kuning, hijau tua dan hijau muda). Hal ini diakibatkan oleh di bagian tersebut ditemukan formasi jalur kolom utama yang jaraknya 7.75 m' (di bagian depan gedung) dan berjarak 9,50 m' (di bagian belakang gedung) kolom tersebut harus memikul balok berdimensi 20 x 40 cm dan 30 x 40 cm serta 3 kolom praktis. Mengakibatkan pelat lantai mengalami lendutan yang besar, hal ini dapat mempengaruhi struktur balok dan kolom yang berdekatan.

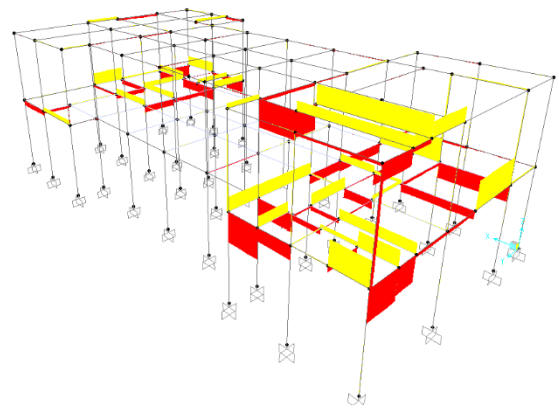
Gambar 9. Kondisi torsi struktur

Gaya puntir (torsi) ditemukan hampir di setiap balok lantai 2 dan ring balk di bagian depan dan belakang gedung, hal ini dapat berpengaruh terhadap kestabilan struktur utama yang berada di dekatnya (kolom dan balok). Fenomena ini dapat terjadi karena tidak simetrisnya bentuk gedung secara keseluruhan, jarak kolom utama yang terlampaui jauh (7,5 m' dan 9,5 m') terutama di bagian depan dan belakang Gedung.

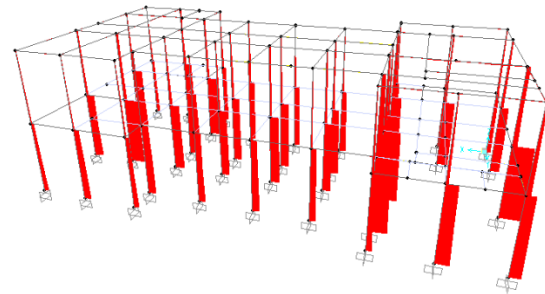
Gambar 12. Aksial kolom

Gaya aksial (gaya yang bekerja tegak lurus struktur), mengakibatkan simpangan yang besar di sebagian besar kolom lantai 1.

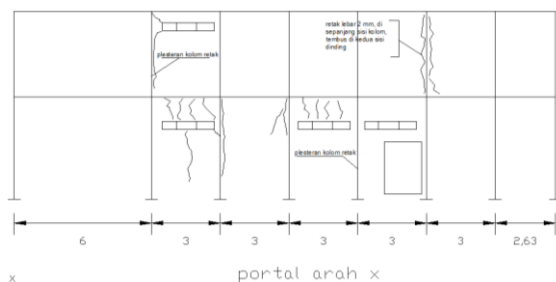
Gambar 13. Formasi retakan dinding pada salah satu portal di arah sumbu X

Gejala retakan yang terjadi di sebagian besar bidang dinding, beberapa bidang kolom dan balok utama dengan pola retakan diagonal serta retakan yang sama dapat dilihat di kedua sisi dinding (retakan tembus). Berikut ini adalah sket gambar pola retakan dinding. Agar dapat dianalisis dan diketahui penyebabnya maka gambar disajikan dalam bentuk struktur portal.
