ANALISA CACAT LAS PADA PENGELASAN SMAW BUTT JOINT DENGAN VARIASI ARUS

Didik Setiawan¹, Imran²

^{1,2}Jurusan Teknik Mesin, Politeknik Negeri Bengkalis Riau

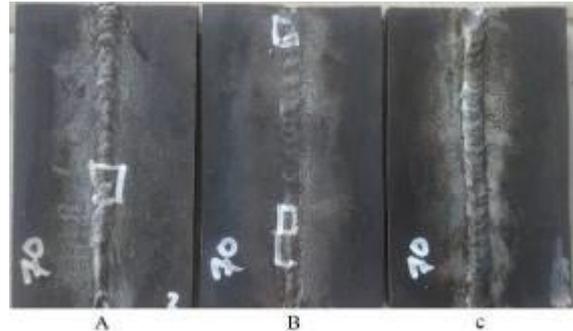
Hasil pengelasan menggunakan plat baja ST37 ketebalan 6 mm dengan arus 70 A dengan kecepatan 15 mm/sec menggunakan kampuh *V groove* dengan sudut kampuh yang di gunakan 60°. Berikut adalah contoh gambar 4.1 yang siap di lakukan perlakuan pengelasan.

Gambar 1. A, B dan C Hasil Perlakuan Pengelesan Dengan Arus 70 A

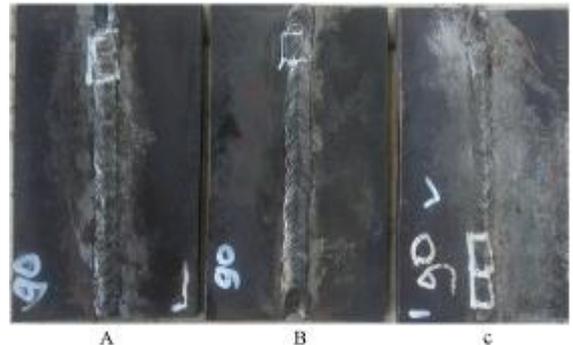
Pengujian spesimen 1, 2 dan 3 menggunakan plat baja ST37 ketebalan 6 mm dengan arus 90 A dengan kecepatan 15 mm/sec menggunakan kampuh *V groove* dengan sudut kampuh yang di gunakan 60°. Berikut adalah contoh gambar 4.2 yang siap di lakukan perlakuan pengelasan.

Gambar 2. A, B dan C Hasil Perlakuan Pengelesan Dengan Arus 90 A

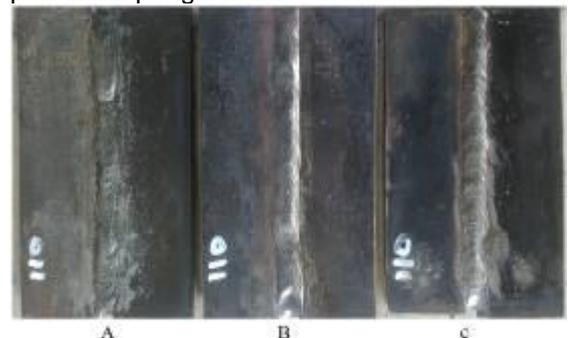
Pengujian spesimen 1, 2 dan 3 menggunakan plat baja ST37 ketebalan 6 mm dengan arus 110 A dengan kecepatan 15 mm/sec menggunakan *V groove* dengan sudut kampuh yang di gunakan 60°. Berikut adalah contoh gambar 3 yang siap di lakukan perlakuan pengelasan.

Gambar 3. A, B dan C Hasil Perlakuan Pengelesan Dengan Arus 110 A

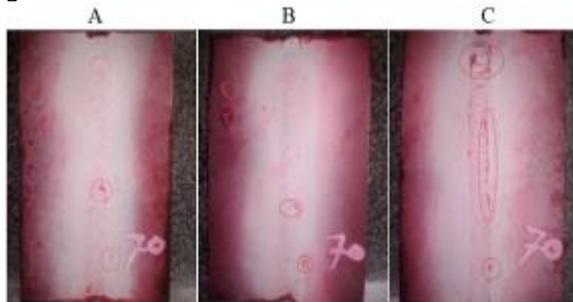
Adapun gambar hasil pengujian dengan metode *Penetrant Test* pada hasil lasan yang menggunakan arus 70 A dapat dilihat pada gambar 4. berikut:

Gambar 4. A, B an C Pengujian *Penetrant Test* pada pengelesan dengan arus 70 A

NO	Spesimen	Ukuran cacat (mm)	Titik Jarak (mm)	Indikasi
1	1	3 mm	12-14 mm	<i>Sparter</i>
2	1	5 mm	9-11 mm	<i>Lack Of Fussion</i>
3	2	5 mm	5-6 mm	<i>Lack Of Fussion</i>
4	2	3 mm	1-3 mm	<i>Sparter</i>
5	3	2 mm	1-11 mm	<i>Sparter</i>
6	3	8 mm	1-2 mm	<i>Lack Of Fussion</i>
7	3	4 mm	3-5 mm	<i>Undercut</i>

Dari hasil pengujian dengan menggunakan *penetrant test* terdapat beberapa cacat berupa *Sparter* yaitu cacat berupa percikan lasan yang terdapat pada tepi hasil lasan, *Sparter* sendiri kemungkinan diakibatkan oleh kondisi elektroda yang terlalu jauh pada proses pengelasan dan juga kondisi elektroda yang lembab. Terdapat juga cacat *lack of fussion* yaitu cacat las yang kurang penetrasi dan terdapat terak pada sambungan lasan, *Lack of fussion* sendiri kemungkinan

diakibatkan oleh persiapan sambungan (*grove*) pada material yang kurang tebal. Adanya cacat las berupa *Undercut* yaitu cacat pada bagian permukaan hasil lasan yang berbentuk cerukan, *Undercut* sendiri kemungkinan diakibatkan oleh *travel speed* (kecepatan las) terlalu rendah, posisi elektroda kurang pas, dan panjang busur las terlalu tinggi.

Dari hasil pengujian *penetrant test* diatas dapat disimpulkan bahwa pada proses pengelasan dengan material ST37 terdapat beberapa cacat berupa *sparter*, *Lack Of Fussion* dan *Undercut*.

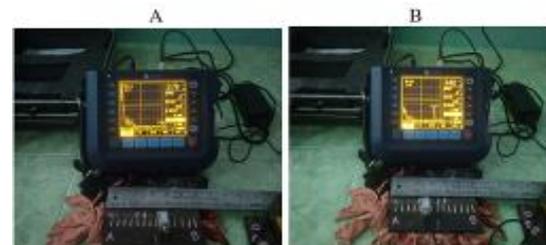
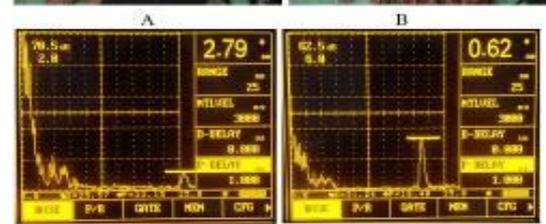
Gambar 5. A dan B Hasil Pengujian *Ultrasonic Test* dengan arus 70 A pada spesimen 1

No	Spesimen	Panjang lasan	Titik kerusakan	Kedalaman kerusakan	Type	Panjang Cacat
1	1	150 mm	60-70 mm	24 mm	Planner	5 mm
2	1	150 mm	10-100 mm	16,5 mm	Planner	5 mm
3	2	150 mm	70,5-80,5 mm	15,55 mm	Planner	10 mm
4	2	150 mm	40-50 mm	245 mm	Planner	3 mm
5	3	150 mm	60-70 mm	15,5 mm	Planner	3 mm
6	3	150 mm	10-20 mm	25 mm	Planner	5 mm
7	3	150 mm	50-60 mm	15,5 mm	Planner	4 mm
Rata - rata panjang cacat						5 mm

Dari hasil pengujian yang dilakukan dengan menggunakan metode *Ultrasonic Test* didapat beberapa cacat di dalam hasil pengelesan yang dibaca melalui gelombang *amplitudo (Grafic Planner)*.

Adapun kemungkinan cacat yang terdapat pada material yang dilakukan uji *Ultrasonic test* adalah *cracks* yaitu cacat berupa retakan didalam hasil lasan dan *lack of fusion* yaitu cacat berupa tidak menyatunya hasil lasan dengan material yang dilakukan pengelasan. Adapun hal yang menyebabkan terjadinya *cracks* dan *lack of fussion* adalah terjadinya tegangan yang tidak stabil pada saat material mengalami penyusutan, kecepatan las terlalu cepat atau bisa juga lambat, juru las yang tidak terampil. Pada hasil pengujian *ultrasonic test* didapat rata- rata panjang cacat didalam hasil lasan sebesar 5 mm.

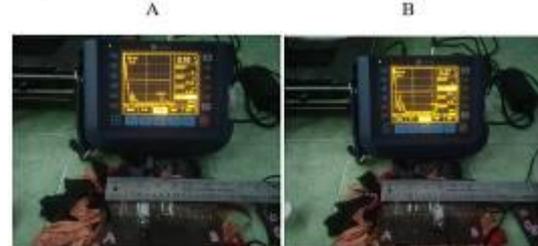
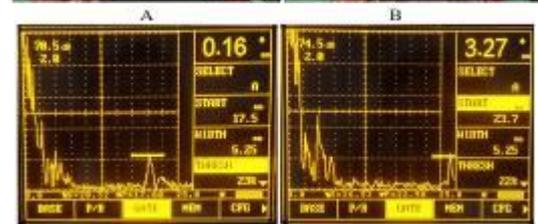
Gambar 6. A dan B Hasil Pengujian *Ultrasonic Test* dengan arus 70 A pada spesimen 2

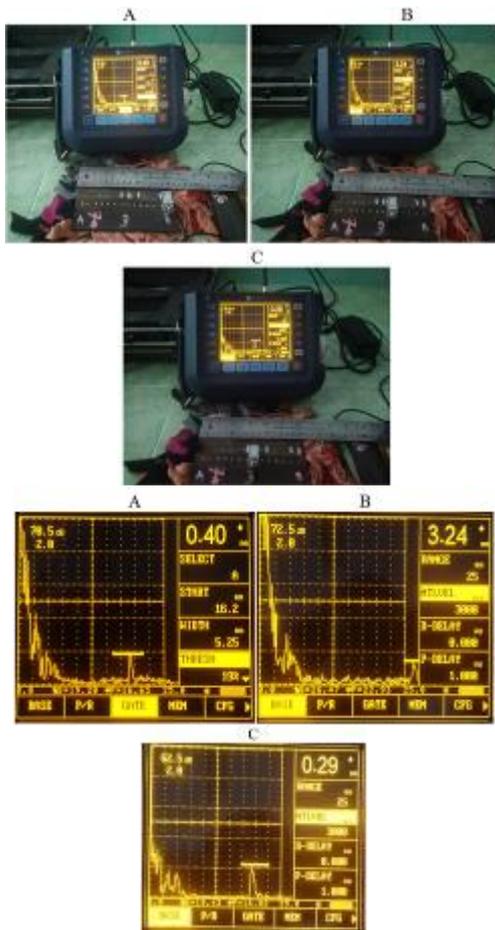
Gambar 7. A, B dan C Hasil Pengujian *Ultrasonic Test* dengan arus 70 A pada spesimen 3

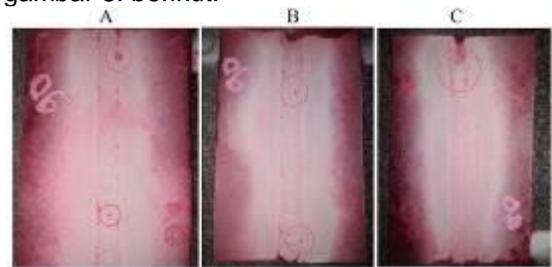
Adapun gambar hasil pengujian dengan metode *Penetrant Test* pada hasil lasan yang menggunakan arus 90 A dapat dilihat pada gambar 8. berikut:

Gambar 8. A, B dan C Hasil Pengujian *Penetrant Test* pada pengelesan dengan arus 90 A

No	Spesimen	Ukuran cacat (mm)	Titik Jarak (mm)	Indikasi
1	1	1 mm	4-5 mm	Cluster Porosity
2	1	2 mm	11-12 mm	Sparter
3	2	2 mm	1-2 mm	Cluster Porosity
4	2	1 mm	10-13 mm	Sparter
5	3	2 mm	11-14 mm	Sparter

Dari hasil pengujian dengan menggunakan *penetrant test* terdapat beberapa cacat berupa *Cluster Porosity* yang biasanya terjadi karena beberapa hal disebabkan karena terperangkapnya gas (*gas pore/blow hole*) dan Udara merasuk kedalam kolam las yang terdapat pada caping hasil lasan. Cacat berupa *Sparter* yaitu cacat berupa percikan lasan yang terdapat pada tepi dan *capping* hasil lasan, *Sparter* sendiri kemungkinan terjadi diakibatkan oleh kondisi

elektroda yang terlalu jauh pada proses pengelasan dan juga kondisi elektroda yang lembab, angin masuk kekolam las dan arus *capping* yang terlalu tinggi.

Dari hasil pengujian *penetrant test* diatas dapat disimpulkan bahwa pada proses pengelasan dengan material ST37 terdapat beberapa cacat berupa *pinhole* dan *sparer*.

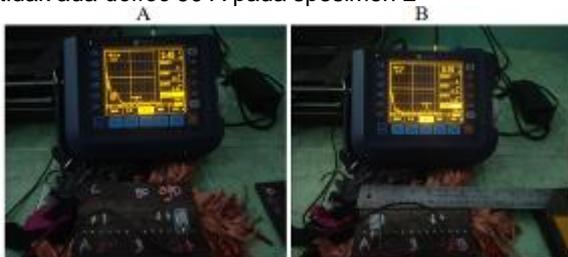
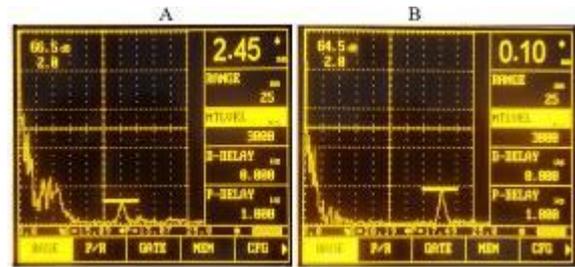
Gambar 11. A dan B Hasil Uji *Ultrasonic Test* arus 90 A pada spesimen 3

No	Spesimen	Panjang lasan	Titik kerusakan	Kedalam kerusakan	Type	Panjang Cacat
1	1	150 mm	40-50 mm	25 mm	Planner	3 mm
2	1	150 mm	90-100 mm	25 mm	Planner	4 mm
3	2	150 mm
4	3	150 mm	30,5-40,5 mm	14,5 mm	Planner	3 mm
5	3	150 mm	100-110 mm	16,5 mm	Planner	4 mm
Rata-rata panjang cacat						3 mm

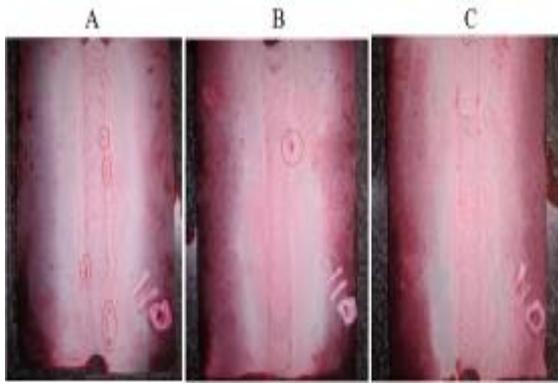
Adapun gambar hasil pengujian dengan metode *Penetrant Test* pada hasil lasan yang menggunakan arus 110 A dapat dilihat pada gambar 12. berikut:

Gambar 12. A, B an C Hasil Pengujian *Penetrant Test* pada pengelesan dengan arus 110 A

NO	Spesimen	Ukuran cacat (mm)	Titik Jarak (mm)	Indikasi
1	1	2 mm	8-10 mm	<i>Sparter</i>
2	2	-	-	-
3	3	2 mm	4-14 mm	<i>Sparter</i>

hasil pengujian dengan menggunakan *penetrant test* terdapat beberapa Cacat berupa *Sparter* yaitu cacat berupa percikan lasan yang terdapat pada tepi dan *capping* hasil lasan, *Sparter* sendiri kemungkinan terjadi diakibatkan oleh kondisi elektroda yang terlalu jauh pada proses pengelasan dan juga kondisi elektroda yang lembab, angin masuk kekolam las dan arus *capping* yang terlalu tinggi.

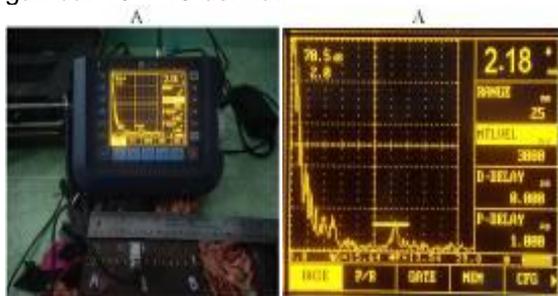
Gambar 13 A Hasil Pengujian *Ultrasonic Test* dengan arus 110 A pada spesimen 1

No	Spesimen	Panjang lasan	Titik kerusakan	Kedalam kerusakan	Type	Panjang Cacat
1	1	150 mm	70-90 mm	13,5 mm	Planar	4 mm
2	2	150 mm	90-100 mm	15,5 mm	Planar	4 mm
3	2	150 mm	70-80,5 mm	16,5 mm	Planar	3 mm
4	3	150 mm	10-20 mm	15,5 – 17,5 mm	Planar	5 mm
5	3	150 mm	20,5-30,5 mm	16,5 mm	Planar	3 mm
Rata rata panjang cacat						3,8 mm

Dari hasil pengujian yang dilakukan dengan menggunakan metode *Ultrasonic Test* didapat beberapa cacat di dalam hasil pengelesan yang dibaca melalui gelombang *amplitudo (Grafic Planner)*.

Adapun kemungkinan cacat yang terdapat pada material yang dilakukan uji *Ultrasonic test* adalah *cracks* yaitu cacat berupa retakan didalam hasil lasan dan *lack of fusion* yaitu cacat berupa tidak menyatunya hasil lasan dengan material yang dilakukan pengelasan. Adapun hal yang menyebabkan terjadinya *cracks* dan *lack of fusion* adalah terjadinya tegangan yang tidak stabil pada saat material mengalami penyusutan, , kecepatan las terlalu cepat atau bisa juga lambat, juru las yang tidak terampil. Pada hasil pengujian *ultrasonic test* didapat rata-rata panjang cacat didalam hasil lasan sebesar 3,8 mm.

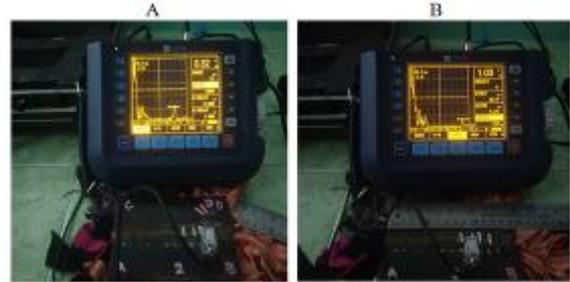
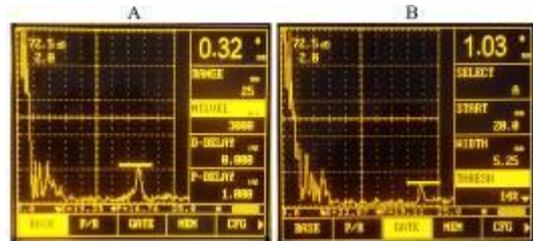
Gambar 14. A dn B Hasil Pengujian *Ultrasonic Test* dengan arus 110 A pada spesimen 2

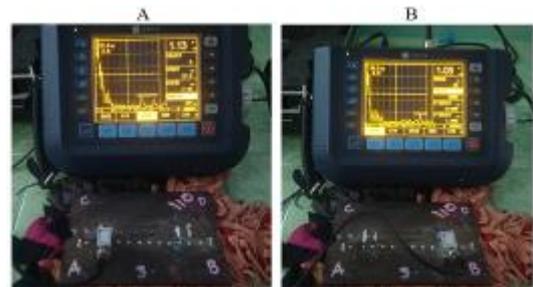
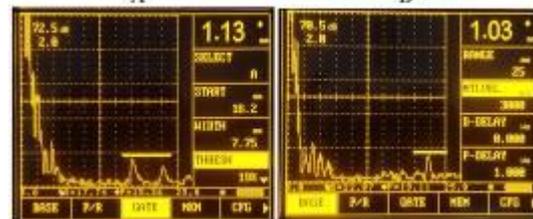
Gambar 15. A dan B Hasil Pengujian *Ultrasonic Test* dengan arus 110 A pada spesimen 3
