ANALISA MASALAH COOLING SYSTEM ENGINE 3306 UNIT D6D DOZER CATERPILLAR

Yogi Kogama^{*1}, Ghandy Junne Putra², Ruzita Sumiati³, Yanziwar⁴

¹Prodi Teknik Manufaktur, Teknik Mesin, Politeknik Negeri Padang

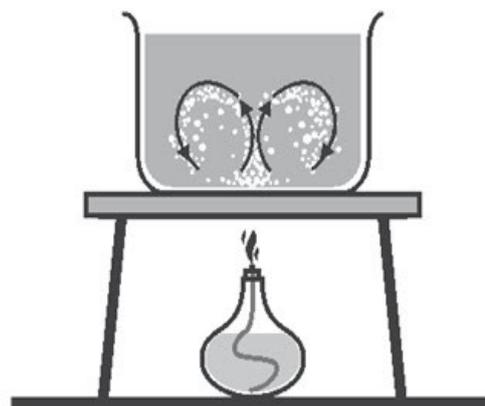
Gambar 4. Perpindahan panas secara konveksi
 (Sumber :CAT basic cooling system)

Panas engine terpusat pada ruang bakar/Cylinder yang merupakan hasil dari proses pembakaran udara. Kemudian panas di ruang bakar ini dipindahkan dari sisi dalam Cylinder ke water jacket secara konduksi. Kemudian panas yang ada didalam water jacket diteruskan ke fluida pendingin (air) secara konveksi, akibatnya air menjadi panas. Air pendingin yang telah menjadi panas ini disirkulasikan (dipompakan) ke radiator untuk didinginkan lagi agar mampu menyerap panas kembali.

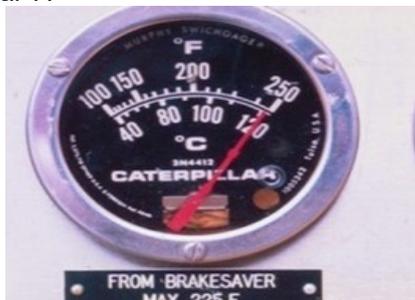
Gambar *Temperatur Engine* dapat dilihat pada gambar 7.

Gambar 7. *Temperatur engine* (Sumber :CAT basic engine/cooling system)
