Evaluasi Kinerja Embung Kecil di Kabupaten Ende

*Maria A. Henny Melani¹, I Made Udiana¹, Dantje A. T. Sina¹

¹Program Studi Teknik Sipil, Fakultas Sains dan Teknik Universitas Nusa Cendana

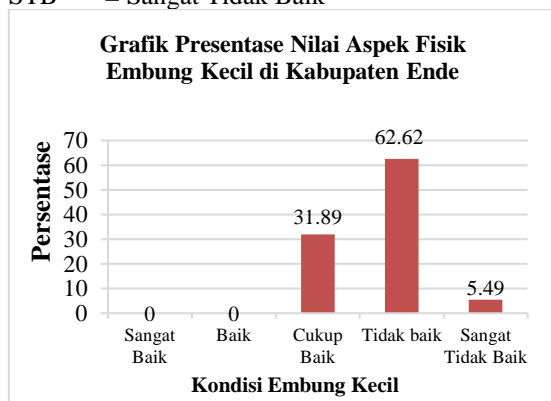
Gambar 3. Presentase Nilai Aspek Fisik Embung Kecil

Nilai kondisi aspek fisik embung kecil ini mengalami penurunan fungsi yang dipengaruhi oleh variabel bangunan pelimpah dan bak layanan yang tidak memadai atau rusak. Variabel pada pipa distribusi juga turut mempengaruhi penurunan fungsi embung. Hal ini dikarenakan adanya oknum masyarakat yang memotong pipa maupun menjebol tubuh embung agar airnya langsung mengairi ladang mereka sehingga fungsi embung sudah tidak berjalan semestinya dan akhirnya mengalami penurunan fungsi secara signifikan.

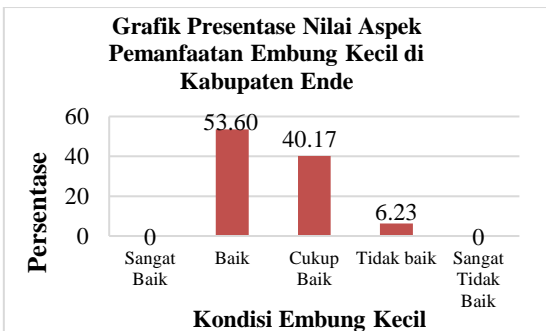
Gambar 4. Persentase Nilai Aspek Pemanfaatan Embung Kecil

Berdasarkan hasil persentase nilai kondisi aspek pemanfaatan dapat disimpulkan bahwa secara keseluruhan aspek pemanfaatan embung kecil di Kabupaten Ende termasuk dalam kondisi baik dengan persentase 53,60%, kondisi cukup baik sebesar 40,17% dan untuk kondisi tidak baik sebesar 6,23%.

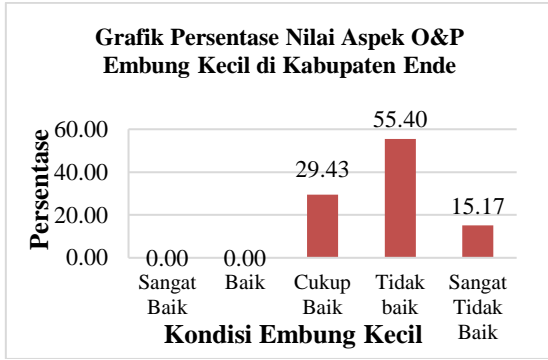
Gambar 5. Persentase Nilai Aspek O&P Embung Kecil

Berdasarkan grafik persentase nilai kondisi aspek operasional dan pemeliharaan embung kecil di Kabupaten Ende dapat disimpulkan bahwa kondisi embung kecil yang ditinjau dari aspek O&P termasuk pada kondisi 55,40 % tidak baik dan kondisi sangat tidak baik sebesar 15,17% sementara untuk kondisi cukup baik hanya sebesar 29,43%.

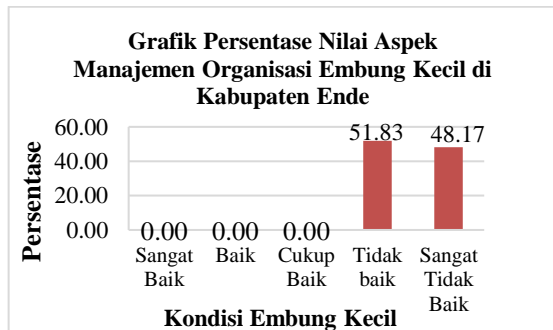
Gambar 6. Persentase Nilai Aspek Manajemen Organisasi Embung Kecil

Dari hasil rekapitulasi nilai kondisi aspek manajemen organisasi dapat disimpulkan bahwa kinerja embung kecil di Kabupaten Ende yang ditinjau dari aspek manajemen organisasi tidak berjalan baik karena persentase tidak baik 51,83% dan persentase sangat tidak baik sebesar 48,17%.

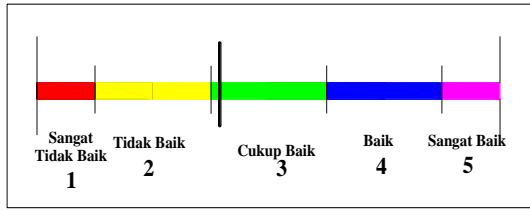
Gambar 7. Skala Pengukuran Nilai Akhir Kinerja Embung Lowonuapo

Berdasarkan nilai kondisi akhir embung kecil Lowonuapo yang diperoleh adalah 2,59. Nilai ini menunjukkan bahwa kondisi embung kecil

Lowonuapo secara keseluruhan tergolong pada kondisi cukup baik.

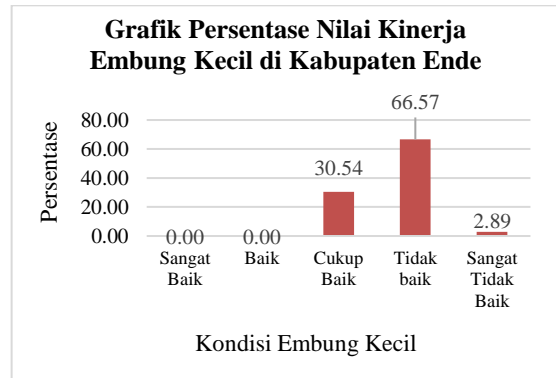
Gambar 8. Persentase Nilai Kinerja Embung Kecil di Kabupaten Ende

Berdasarkan grafik persentasi di atas, diketahui bahwa kondisi embung kecil yang tergolong sangat baik dan baik tidak ada, embung kecil di Kabupaten Ende hanya dapat tergolong dalam kondisi cukup baik sebesar 30,54% sementara untuk kondisi tidak baik 66,57% dan sangat tidak baik 2,89%. Hal ini menunjukkan terjadinya penurunan fungsi embung lebih dari 50% yang berarti hampir semua embung kecil di Kabupaten Ende yang tidak berfungsi secara maksimal mulai dari aspek fisik yaitu kondisi komponen-komponen embung yang mengalami kerusakan, maupun dari aspek pemanfaatan dengan berkurangnya peningkatan hasil kebun/ternak maupun air bersih atau dari aspek operasional dan pemeliharaan yang minim dilakukan dan tidak adanya manajemen organisasi yang baik dalam suatu daerah dimana embung tersebut berada.
