KAJIAN TEKNIS TERHADAP KEGAGALAN STRUKTUR GEDUNG KPPTSP DI KOTA RUTENG - KABUPATEN MANGGARAI

Diarto Trisnoyuwono^{1*}, Aloysius G. Lake², Welem MWL Daga³

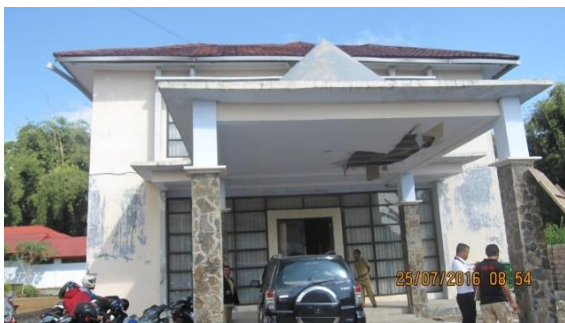
Gambar 1. Tampak depan Gedung KPPTSP

Gedung Kantor KPPTSP yang dibangun di kota Ruteng Kabupaten Manggarai di tahun 2011 adalah salah satu bangunan Gedung negara yang dibangun untuk memenuhi kebutuhan pelayanan publik dalam satu atap. Namun setelah selesai bangunan diserahterimakan, muncul retakan – retakan dengan formasi arah diagonal yang hampir terdapat di semua bidang dinding dan beberapa bidang kolom struktur utama bangunan. Lebar retakan bervariasi dari 5 mm sampai dengan 170 mm. Fenomena ini menimbulkan kekhawatiran dari para penghuni dan masyarakat yang berkunjung di kantor ini.

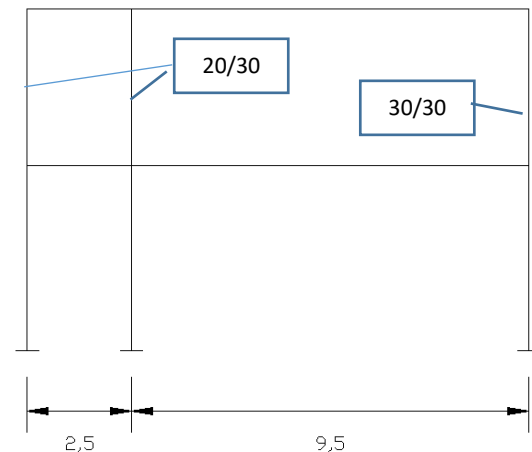
Dari hasil pemeriksaan dimensi dan formasi struktur utama Gedung dituangkan dalam bentuk gambar portal berikut ini:

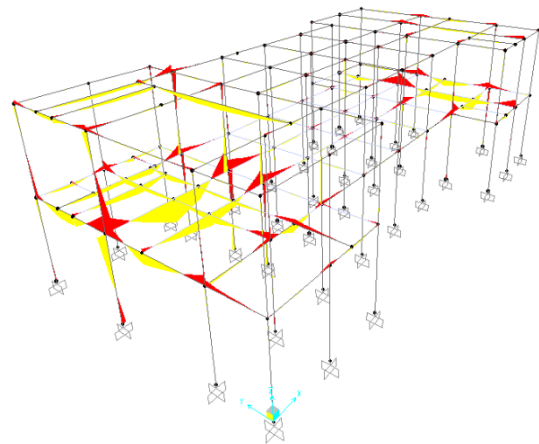
Gejala retakan yang terjadi di sebagian besar bidang dinding, beberapa bidang kolom dan balok utama dengan pola retakan diagonal serta retakan yang sama dapat dilihat di kedua sisi dinding (retakan tembus). Berikut ini adalah sket gambar pola retakan dinding. Agar dapat dianalisis dan diketahui penyebabnya maka gambar disajikan dalam bentuk struktur portal.
