PERANCANGAN BUSHING PENGGANTI BEARING PADA POMPA BAHAN BAKAR MESIN MTU 12V2000G62 DI PLTD SEMAU

Abstrak

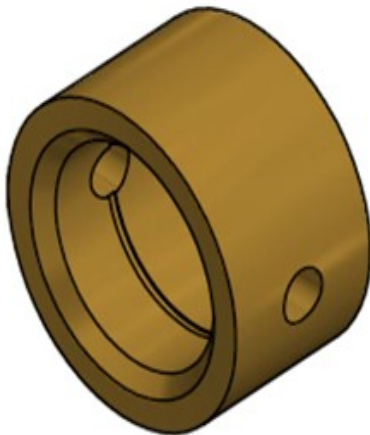
Gambar 1. Sketsa bushing

Perancangan alat bushing dibuat untuk kelancaran pengoperasian mesin diesel MTU 12V200G62 di PLTD Semau. Alat ini dirancang dengan melakukan pengembangan dari alat yang sebelumnya. Bisa dilihat pada gambar sketsa yang akan direncanakan pada gambar dibawah dibawah ini:

Berikut adalah hasil dan pembahasan dari alat bushing yang telah dibuat. Pada proses pembuatan bushing bahan yang digunakan adalah kuningan dan st 37 batangan dengan ukuran diameter dalam 12,5 mm dan Diameter luar : Ø 17,5 mm sedangkan lubang saluran 3 mm. Berikut ini adalah hasil gambar pembuatan bushing. Simbol toleransi suaian bushing ialah Ø17,5H7
